## Bestandsaufnahme und Handlungsempfehlung

Alexander von Humboldt Gymnasium  
in Bremen

Bericht Nr.: W2019221-07  
Datum: 13.02.2023

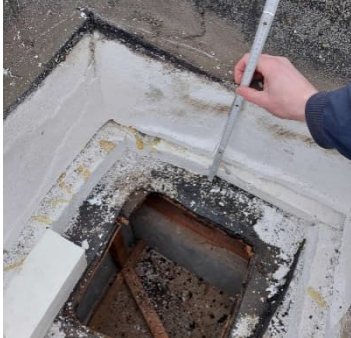
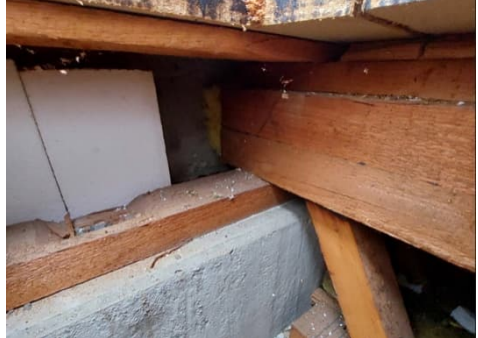
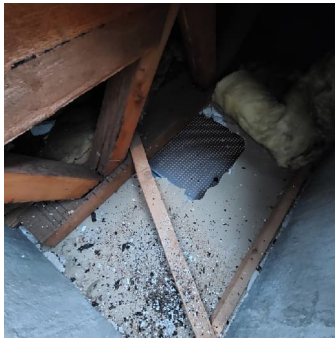
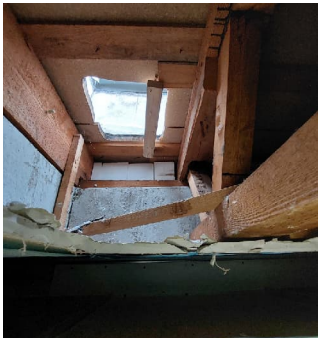
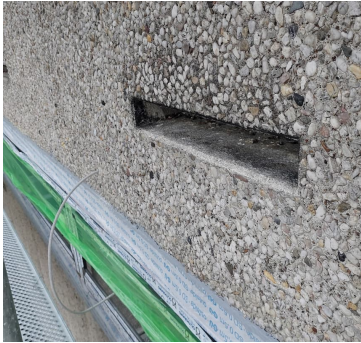
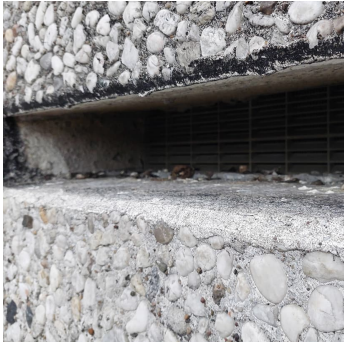
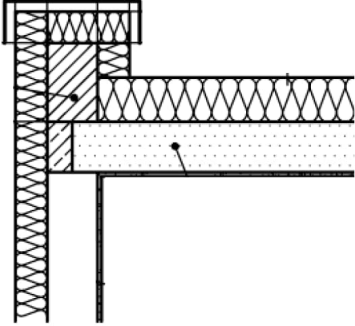
Tabelle 1: Dachgeschoss Position 1

| Position-Nr. | Bauteil | Beschreibung der Konstruktion | Handlungsempfehlung |
|---|---|---|---|
| 1 | <b>Position 1</b><br>Dachöffnung | <ul style="list-style-type: none"> <li>Abhangdecke neu</li> <li>Abhangdecke alt mit ca. 4 cm Mineralwolle-Dämmung</li> <li>Holzfachwerk</li> <li>22 mm Holzwerkstoffplatte</li> <li>12 mm bituminöse Dachabdichtung alt, 3-lagig</li> <li>Ca. 43 cm EPS-Wärmedämmung</li> <li>16 mm bituminöse Dachabdichtung, 4-lagig</li> </ul> | <ul style="list-style-type: none"> <li>Schließung der Zuluftöffnung, z B. durch eine EPDM-Folie</li> <li>Dachhautsanierung</li> </ul> |

| Position-Nr. | Bauteil | Beschreibung der Konstruktion | Handlungsempfehlung |
|---|---|---|---|
| | | | <p>Bemerkung:</p> <p>Bei der Dachöffnung konnte der oben beschriebene Dachaufbau festgestellt werden. Das Holztragwerk zeigte keine Anzeichen für erhöhte Holzfeuchte und feuchtebedingte Holzschäden auf. Es zeigte sich, dass das Dach im Laufe der Zeit eine energetische hochwertige Sanierung unterlegen hat. Am Hochpunkt konnte eine ca. 43 cm starke EPS-Dämmung vorgefunden werden. Die Dachhaut machte einen abgängigen Eindruck und sollte saniert werden (Siehe dazu Tabelle 6 Dachhaut).</p> <p>Zudem ist im Zuge der Fassadensanierung die Zuluftöffnungen, z. B. durch eine EPDM-Folie, zu schließen. Dadurch wird die Konstruktion in eine Warmdachkonstruktion geändert.</p> <p>Das Verschließen der Zuluftöffnungen muss im zeitlichen Zusammenhang mit der Dämmung der Attika stehen, um Bauschäden zu vermeiden und ist in Anlehnung des nachstehenden Details zu erfolgen.</p> |

Zudem sind im Zuge der Fassadensanierung die Zuluftöffnungen, z. B. durch eine EPDM-Folie, zu schließen. Dadurch wird die Konstruktion in eine Warmdachkonstruktion geändert und die vorhandene Wärmedämmung aktiviert. Das Verschließen der Zuluftöffnungen muss im zeitlichen Zusammenhang mit der Dämmung der Attika stehen, um Bauschäden zu vermeiden.

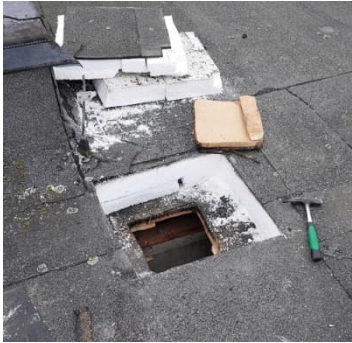
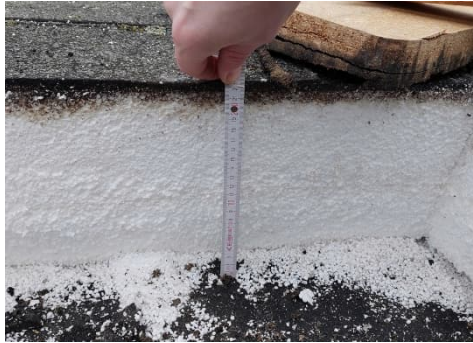
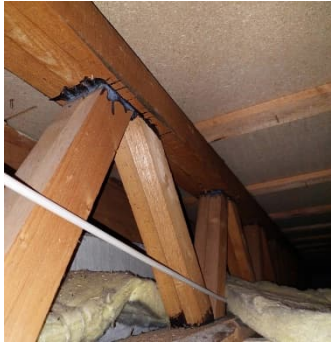
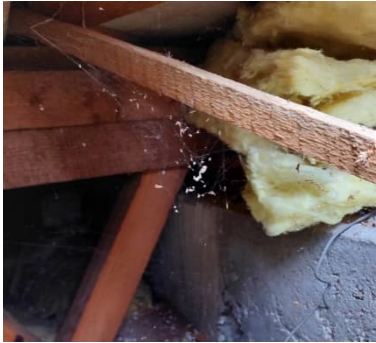
Tabelle 2: Dachgeschoss Position 2

| Position-Nr. | Bauteil | Beschreibung der Konstruktion | Handlungsempfehlung |
|---|---|---|---|
| 2 | Position 2<br>Dachöffnung | <ul style="list-style-type: none"> <li>Abhangdecke neu</li> <li>Abhangdecke alt mit ca. 4 cm Mineralwolle-Dämmung</li> <li>Holzfachwerk</li> <li>22 mm Holzwerkstoffplatte</li> <li>12 mm bituminöse Dachabdichtung alt, 3-lagig</li> <li>Ca. 21,5 cm EPS-Wärmedämmung</li> <li>12 mm bituminöse Dachabdichtung, 3-lagig</li> </ul> | <ul style="list-style-type: none"> <li>Dachhautsanierung</li> </ul> |
| | <p>Bemerkung:</p> <p>Bei der Dachöffnung konnte der oben beschriebene Dachaufbau festgestellt werden. Das Holztragwerk zeigte keine Anzeichen für erhöhte Holzfeuchte und feuchtebedingte Holzschäden auf. Es zeigte sich, dass das Dach im Laufe der Zeit eine energetische hochwertige Sanierung unterlegen hat. An der Bauteilöffnung konnte eine ca. 21,5 cm starke EPS-Dämmung vorgefunden werden. Die Dachhaut machte einen abgängigen Eindruck und sollte saniert werden (Siehe dazu Tabelle 6 Dachhaut).</p> | | |

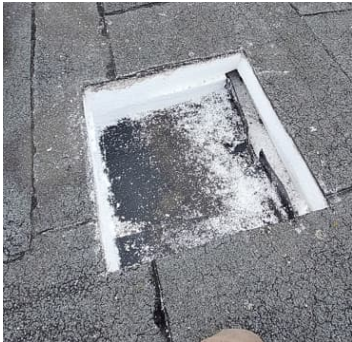
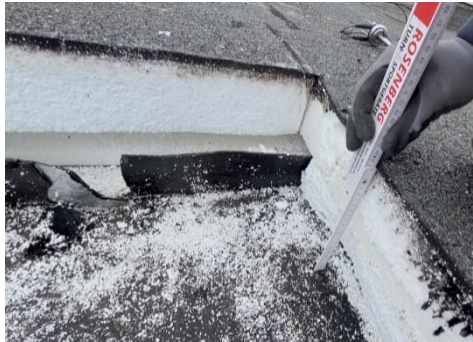
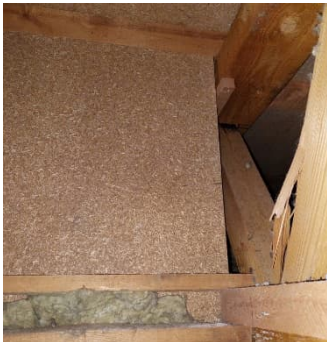
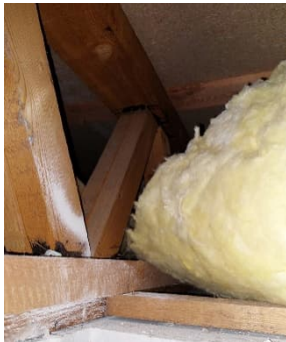
Tabelle 3: Dachgeschoss Position 3

| Position-Nr. | Bauteil | Beschreibung der Konstruktion | Handlungsempfehlung |
|---|---|---|---|
| 3 | Position 3<br>Dachöffnung | <ul style="list-style-type: none"> <li>Abhangdecke neu</li> <li>Abhangdecke alt mit ca. 4 cm Mineralwolle-Dämmung</li> <li>Holzfachwerk</li> <li>22 mm Holzwerkstoffplatte</li> <li>12 mm bituminöse Dachabdichtung alt, 3-lagig</li> <li>Ca. 22 cm EPS-Wärmedämmung</li> <li>12 mm bituminöse Dachabdichtung, 3-lagig</li> </ul> | <ul style="list-style-type: none"> <li>Dachhautsanierung</li> </ul> |
| | <p>Bemerkung:</p> <p>Bei der Dachöffnung konnte der oben beschriebene Dachaufbau festgestellt werden. Das Holztragwerk zeigte keine Anzeichen für erhöhte Holzfeuchte und feuchtebedingte Holzschäden auf. Es zeigte sich, dass das Dach im Laufe der Zeit eine energetische hochwertige Sanierung unterlegen hat. An der Bauteilöffnung konnte eine ca. 22 cm starke EPS-Dämmung vorgefunden werden. Die Dachhaut machte einen abgängigen Eindruck und sollte saniert werden (Siehe dazu Tabelle 6 Dachhaut).</p> | | |

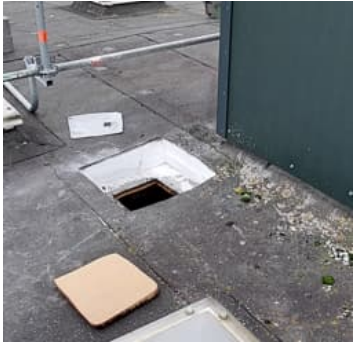
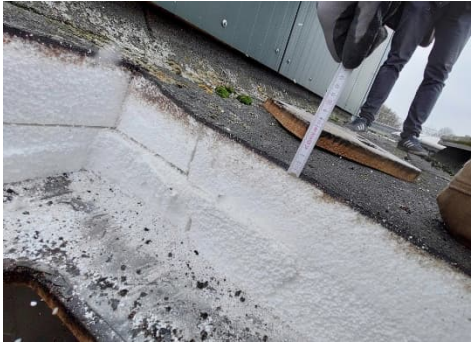
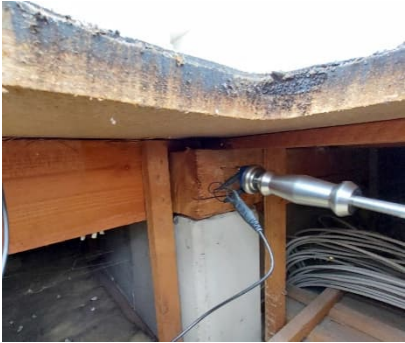
Tabelle 4: Dachgeschoss Position 4

| Position-Nr. | Bauteil | Beschreibung der Konstruktion | Handlungsempfehlung |
|---|---|---|---|
| 4 | <b>Position 4</b><br>Dachöffnung | <ul style="list-style-type: none"> <li>• Abhangdecke neu</li> <li>• Abhangdecke alt mit ca. 4 cm Mineralwolle-Dämmung</li> <li>• Holzfachwerk</li> <li>• 22 mm Holzwerkstoffplatte</li> <li>• 12 mm bituminöse Dachabdichtung alt, 3-lagig</li> <li>• Ca. 20 cm EPS-Wärmedämmung</li> <li>• 8 mm bituminöse Dachabdichtung, 2-lagig</li> </ul> | <ul style="list-style-type: none"> <li>• Dachhautsanierung</li> </ul> |
| | <p>Bemerkung:</p> <p>Bei der Dachöffnung konnte der oben beschriebene Dachaufbau festgestellt werden. Das Holztragwerk zeigte keine Anzeichen für erhöhte Holzfeuchte und feuchtebedingte Holzschäden auf. Es zeigte sich, dass das Dach im Laufe der Zeit eine energetische hochwertige Sanierung unterlegen hat. An der Bauteilöffnung konnte eine ca. 20 cm starke EPS-Dämmung vorgefunden werden. Die Dachhaut machte einen abgängigen Eindruck und sollte saniert werden (Siehe dazu Tabelle 6 Dachhaut).</p> | | |

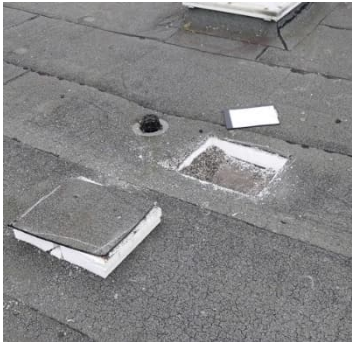
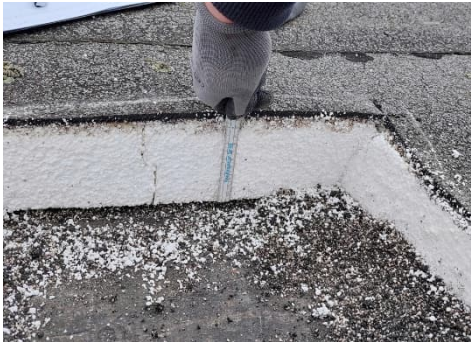
Tabelle 5: Dachgeschoss Position 5

| Position-Nr. | Bauteil | Beschreibung der Konstruktion | Handlungsempfehlung |
|---|---|---|---|
| 5 | <b>Position 5</b><br>Dachöffnung<br>-Tiefpunkt- | <ul style="list-style-type: none"> <li>• Abhangdecke neu</li> <li>• Abhangdecke alt mit ca. 4 cm Mineralwolle-Dämmung</li> <li>• Holzfachwerk</li> <li>• 22 mm Holzwerkstoffplatte</li> <li>• 12 mm bituminöse Dachabdichtung alt, 3-lagig</li> <li>• Ca. 10,50 cm EPS-Wärmedämmung</li> <li>• 12 mm bituminöse Dachabdichtung, 3-lagig</li> </ul> | <ul style="list-style-type: none"> <li>• Dachhautsanierung</li> </ul> |
| | <p>Bemerkung:</p> <p>Bei der Dachöffnung konnte der oben beschriebene Dachaufbau festgestellt werden. Das Holztragwerk zeigte keine Anzeichen für erhöhte Holzfeuchte und feuchtebedingte Holzschäden auf. Es zeigte sich, dass das Dach im Laufe der Zeit eine energetische hochwertige Sanierung unterlegen hat. Am Tiefpunkt konnte eine ca. 10,50 cm starke EPS-Dämmung vorgefunden werden. Die Dachhaut machte einen abgängigen Eindruck und sollte saniert werden (Siehe dazu Tabelle 6 Dachhaut).</p> | | |

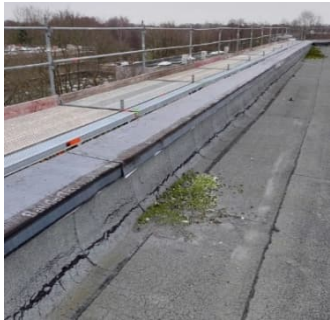
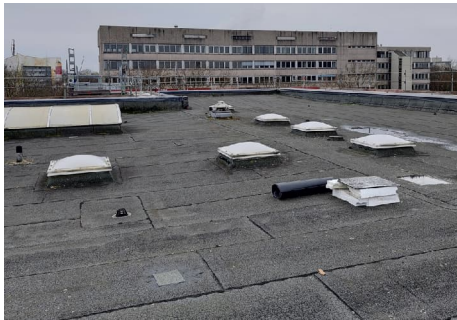
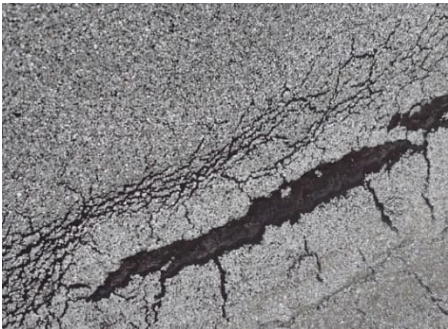
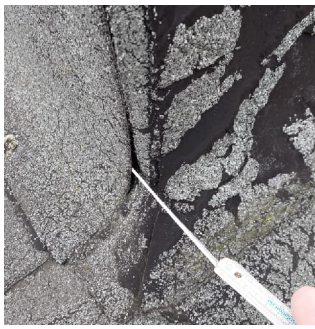
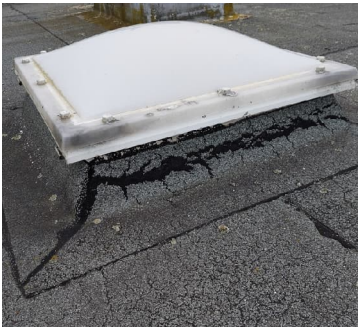
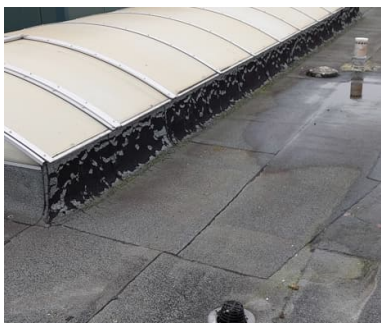
Tabelle 6: **Dachhaut**

| Pos.-Nr. | Bauteil | Beschreibung der Konstruktion | Handlungsempfehlung |
|---|---|---|---|
| Dachhaut | Dachhaut | <ul style="list-style-type: none"> <li>Dachhaut machte einen abgängigen Eindruck</li> <li>Teilweise waren Nähte undicht</li> </ul> | <ul style="list-style-type: none"> <li>Dachhautsanierung</li> </ul> |
| | <p>Bemerkung:</p> <p>Die bituminöse Abdichtung der Dachkonstruktion machte einen abgängigen Eindruck. Wie auf den Abbildungen zu erkennen ist, ist die Oberfläche stark abgenutzt. Zudem konnte stichprobenhaft festgestellt werden, dass die Nähte nicht mehr intakt sind. Die Abdichtung ist zu sanieren. Dazu muss die Oberfläche frei von trennenden Substanzen, wie Trennmittel, Staub oder Dreck sein. Die vorhandenen Dachabdichtung kann mit einer geeigneten Regenerationsbahn (z. B. Bauder THERM SL 500 o.glw.), saniert werden. Bei den Anschlüssen an die Kunststoff-Lichtkuppel und den Treppenturm ist ggf. die Sanierung mit einem Flüssigkunststoff zu erfolgen, da hier mit dem Brenner nur sehr eingeschränkt gearbeitet werden kann.</p> | | |

Zudem konnte festgestellt werden, dass die Holzkonstruktion als trocken einzustufen ist. Es wird jedoch empfohlen, die Abdichtung zu sanieren, da diese abgängig ist.
