## Bestandsaufnahme und Handlungsempfehlung

Alexander von Humboldt Gymnasium  
in Bremen

Bericht Nr.: W2019221-07  
Datum: 13.02.2023

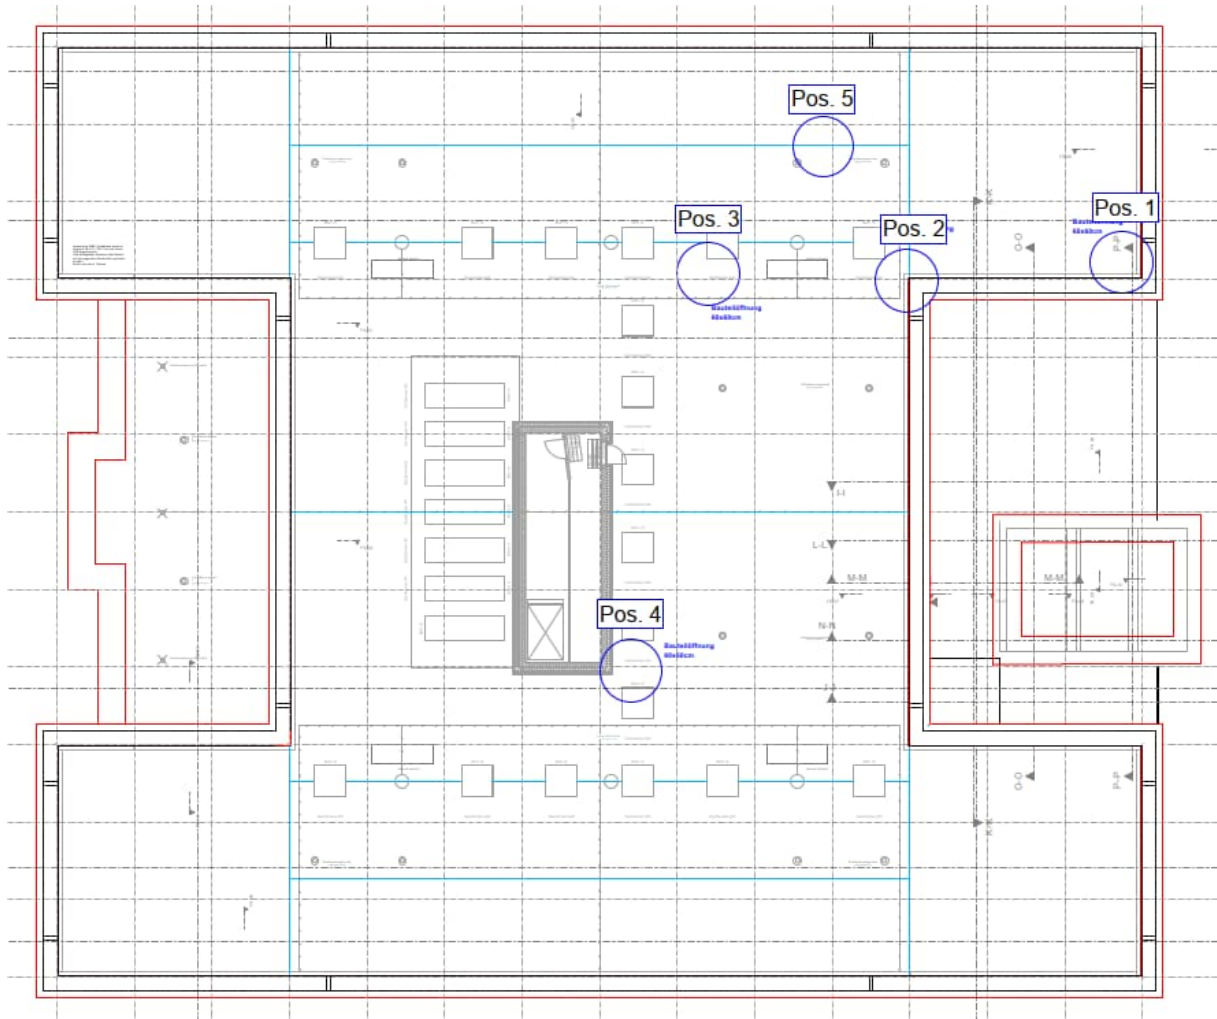
Abbildung 1: Übersichtsplan Bauteilöffnungen

Dem nachstehenden Dachübersichtsplan sind die Bauteilöffnungen zu entnehmen.
